MICRO-USB  
LT32U03A处于升级状态时，主控设备不可通过串口向其发送数据

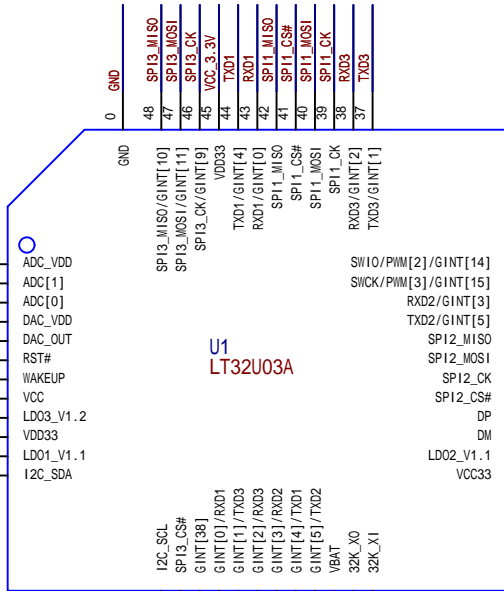
J2 Header 1x16

PCB layout时，FLASH应离LT32U03A尽量近
